Motivation et objectif:

Caractéristiques du SWASH

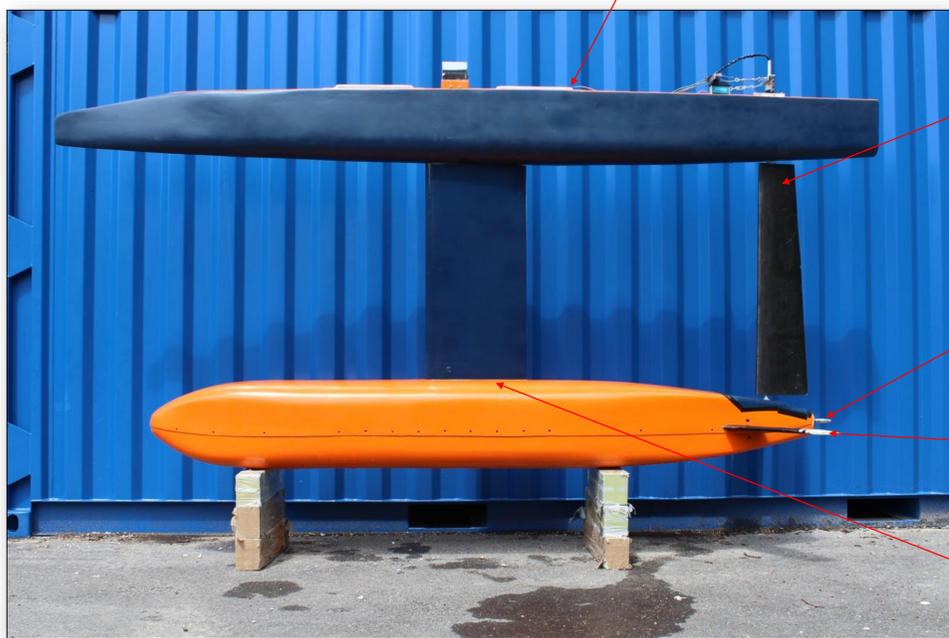
Le SWASH (Small Waterplane Area Single Hull) est un type de bateau dont le volume nécessaire pour lui permettre de flotter est entièrement immergé. Ceci a pour avantage de réduire de manière significative la surface de flottaison et ainsi permettre au navire de moins être affecté par son environnement. Le modèle présenté ci-dessous (c.f. fig. 1) mesure environ 1.5m de haut pour 3m de long et pour une masse d'environ 280 kg (charge comprise).

Fig.1 Vue d'ensemble du SWASH

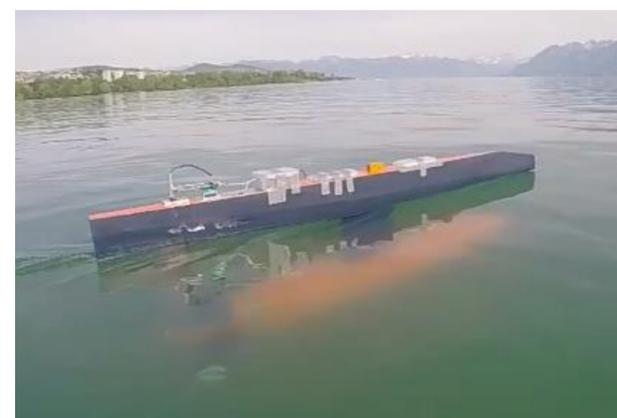
Fig.5 Photo prise lors du deuxième test avec incidence sur les stabilisateurs

Test	Observation	Cause	Solution
Ligne droite	Arrêt moteur	Surchauffe carte moteur (>90°C)	Conception d'un échangeur de chaleur à travers la trappe du pont
	Problème de pitch	Angle d'attaque des stabilisateurs et répartition du poids sur le pont	Trouver l'angle d'attaque optimum car les masses (batterie, électronique) ont un emplacement particulier
	Problème de roll	Angle d'attaque des stabilisateurs asymétriques	Précision du réglage des stabilisateurs babords et tribords
Virage	Décolle dans les virages	Servomoteur trop réactif qui implique une portance trop grande sur le matereau incliné	Commande exponentielle du servomoteur
